RELATÓRIO FINAL

Trata-se do pedido de sindicância solicitado pela Prefeitura Municipal Nádia Filomena Dutra França, fundamentado nas informações constantes no Ofício nº 078/2023 oriundo da Secretaria Municipal Obras Públicas e Desenvolvimento Urbano. A sindicância foi aberta para investigar o acidente ocorrido entre o caminhão do município e a fiação de energia da CEMIG.

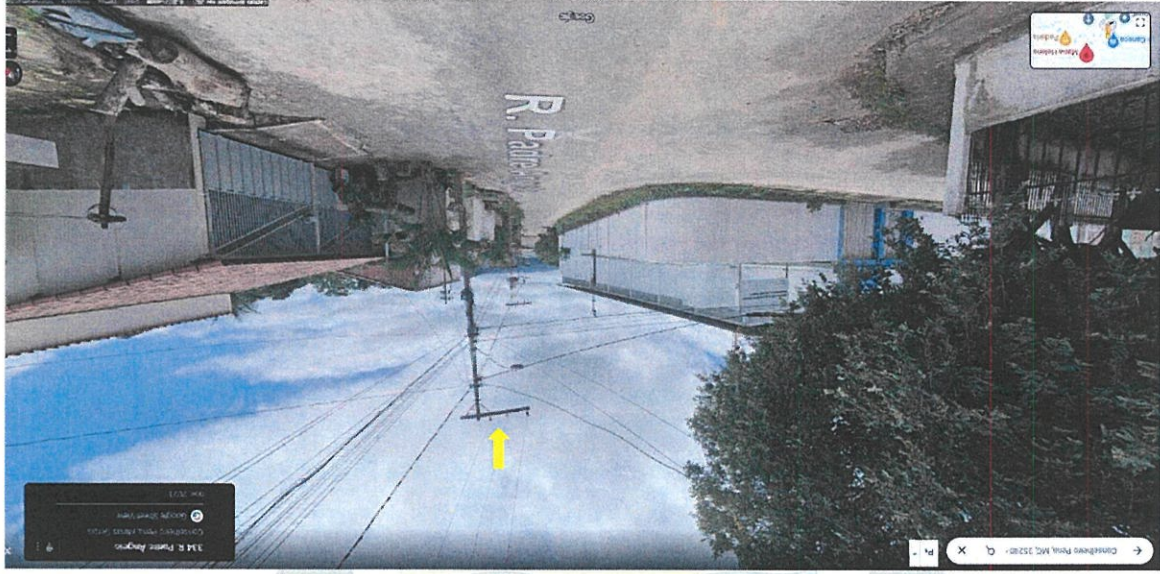
Imagem 02 - Rua Padre Angelo escurna com Rua Santa Luzia
Fonte: Google Maps

Já na Imagem 02, é possível perceber que o fio do poste sinalizado já se encontra trouxo e ao atravessar para o outro poste ele desce o nível e não estão tão retos e esticados quanto os outros fios que aparecem na imagem.

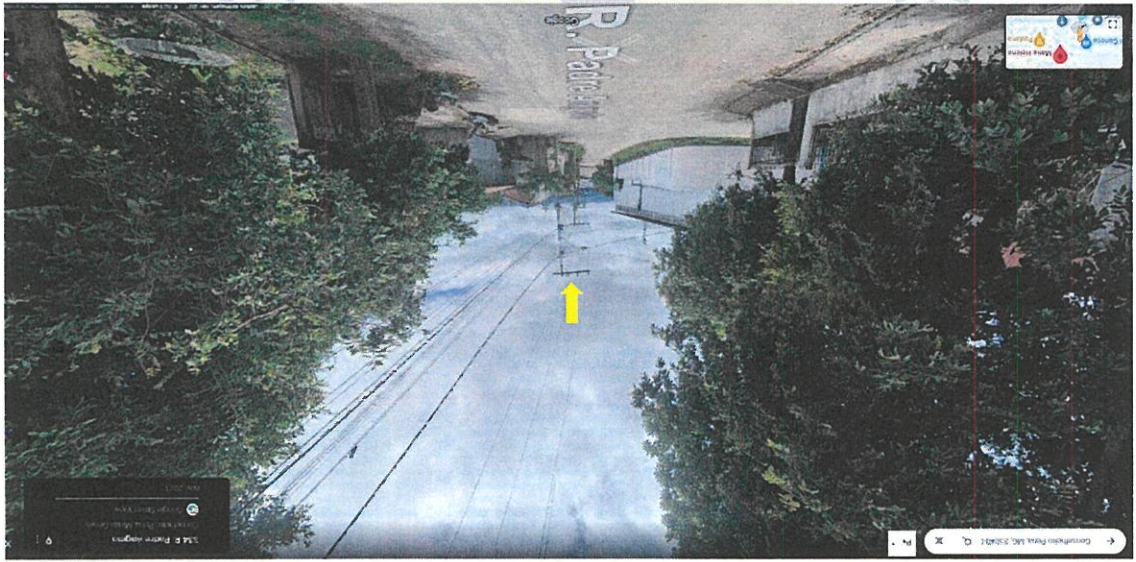
Imagem 01 - Rua Padre Angelo
Fonte: Google Maps

A imagem 01 sinaliza o poste situado na Rua Padre Angelo, onde se inicia os fios que atravessam para a Rua Santa Luzia.

capturadas foram atualizadas em novembro de 2021 e é possível ver que nessa época a fiação já se encontrava fruxa, como consta abaixo:

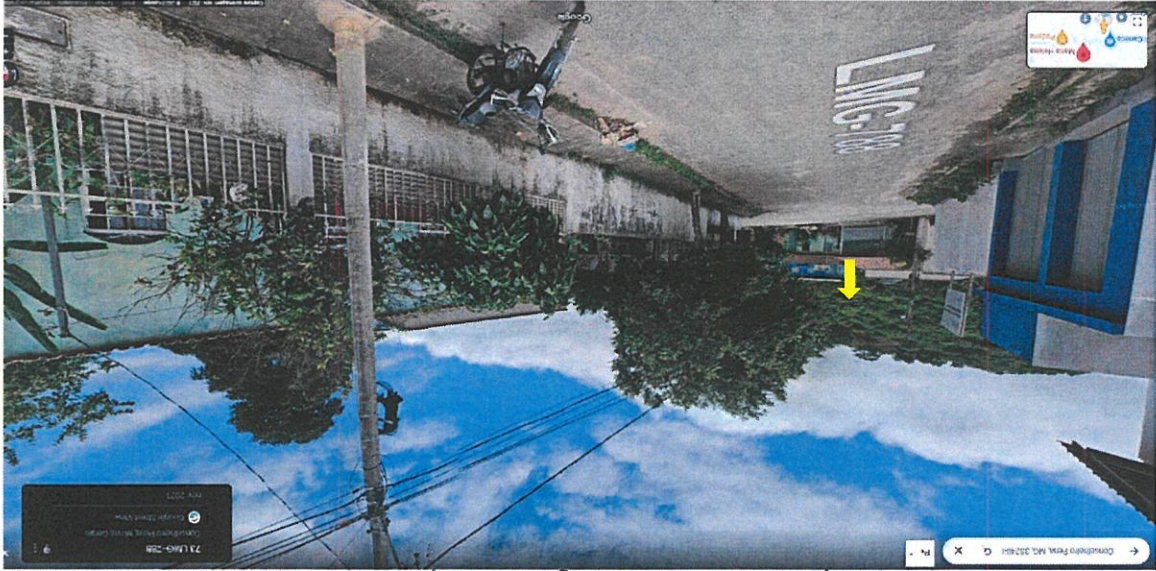
Imagem 04 - Rua Santa Luzia
 Fonte: Google Maps

Em mais uma imagem é possível perceber o quanto trouxo está o fio em relação aos outros no mesmo poste.
 Abaixo, na Imagem 04, já na Rua Santa Luzia, a visão dos dois postes onde está sinalizado, também comprova o fio mais folgado do que os demais.

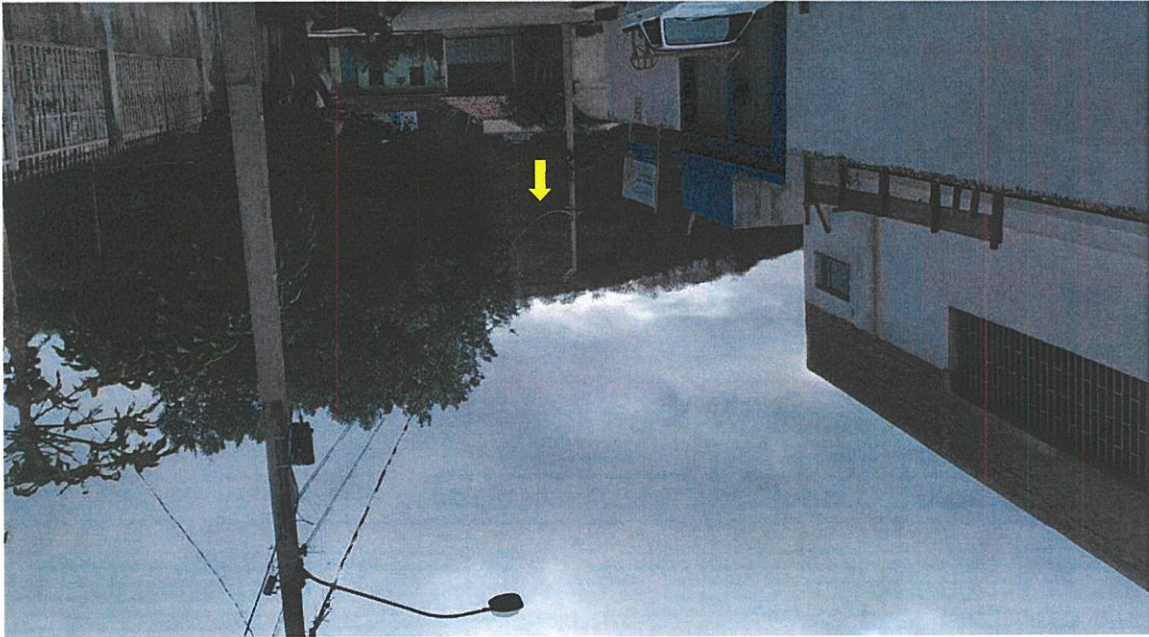
Imagem 05 - Rua Santa Luzia
Fonte: Autora

A Imagem 05 foi registrada pela autora deste relatório no dia 25 de julho de 2023, onde percebe-se que o fio ainda está frouxo mesmo a Secretaria de Obras consentando o dano causado no poste.
